**INTERFERÊNCIA ENTRE A OCUPAÇÃO URBANA E A DINÂMICA  
NATURAL NO LITORAL SUL DO PARANÁ**

**Tese apresentada como requisito à  
obtenção do grau de Doutor.  
Curso de Pós-Graduação em Geologia,  
Setor de Ciências da Terra, Departamento  
de Geologia, Universidade Federal do  
Paraná**

**CURITIBA  
2003**

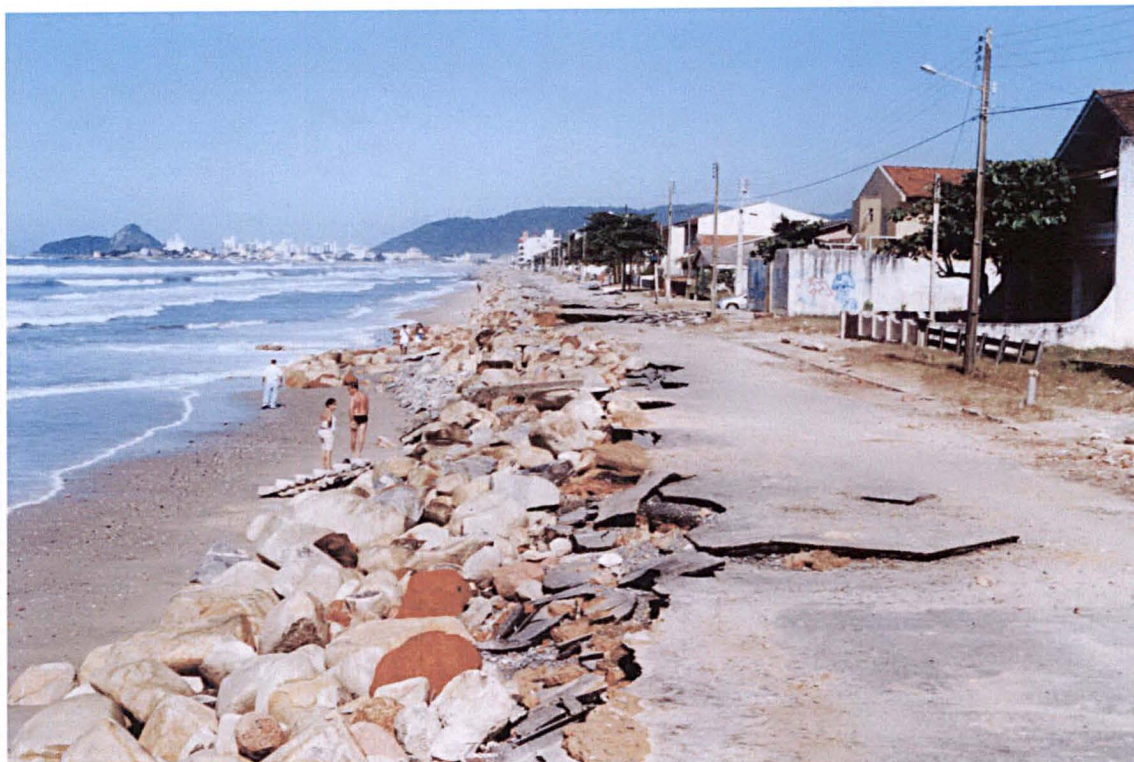
Figura 6.2.1.1c: Enrocamentos construídos no Balneário Flamingo em frente à Avenida Beira-Mar.

Apenas nas fotos aéreas de 1954 verificou-se a presença de um cordão de dunas frontais com 2.868 m de extensão e largura entre 21 e 67 m. Por sobre esta duna foi construída a atual Avenida Beira-Mar e, posteriormente, foram construídos enrocamentos (fig. 6.2.1.1b e fig. 6.2.1.1c) em parte da sua extensão (cerca de 1.244 m).

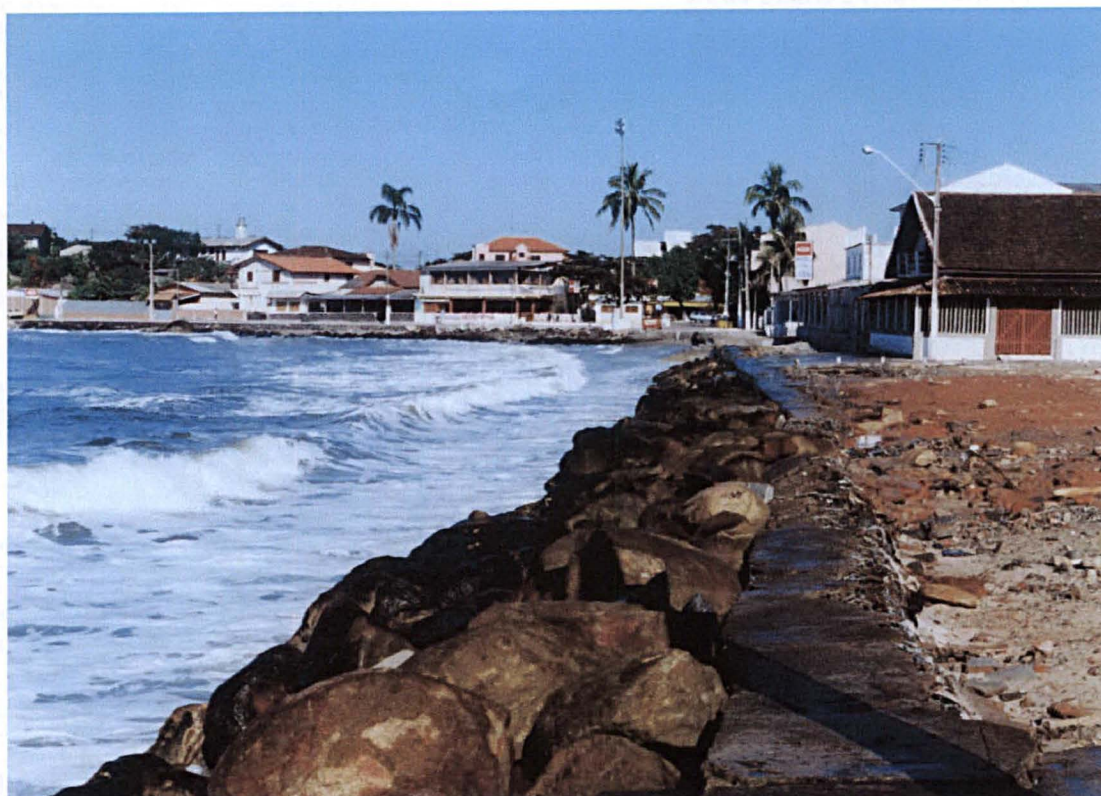
Figura 6.2.1.2a: Praia Central de Matinhos com muros e enrocamentos (maio de 1999)

As variações de linhas de costa para a praia Central, indicaram uma mobilidade de praia relativamente alta, principalmente entre 1954 e 1980 e, devido à construção de muros e enrocamentos, para 1997 não foi possível mapear a posição natural da linha de costa (fig. 6.2.1.2a).

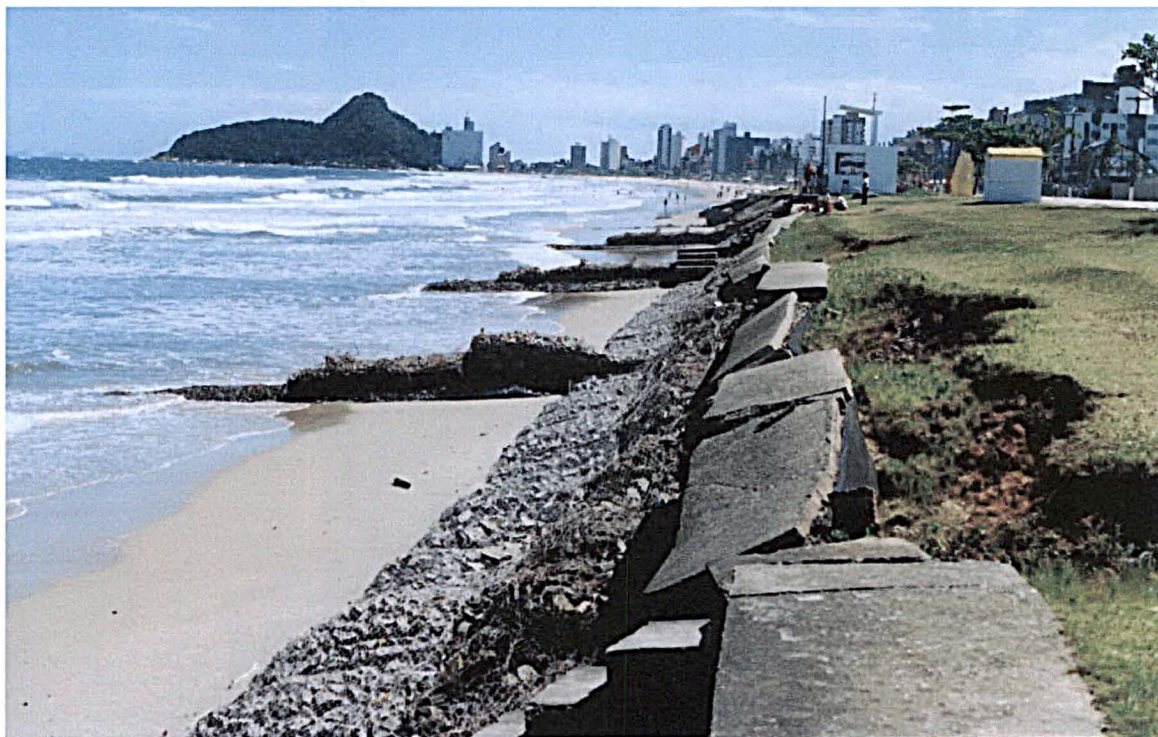
Figura 6.2.2.3c: Local do perfil Caiobá 1, mostrando muros e espigões de gabiões destruídos pelas ondas

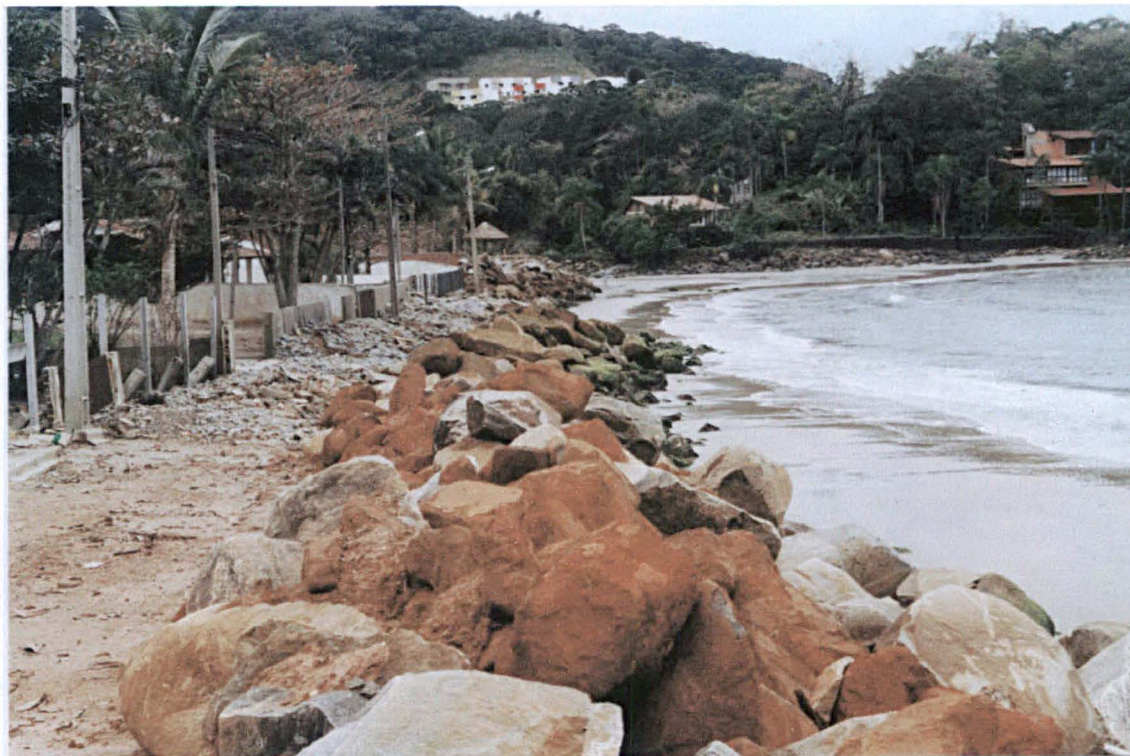
Figura 6.2.4.1b: Vista da porção NE da Prainha com enrocamentos e face praial bastante curta (Setembro de 2001)

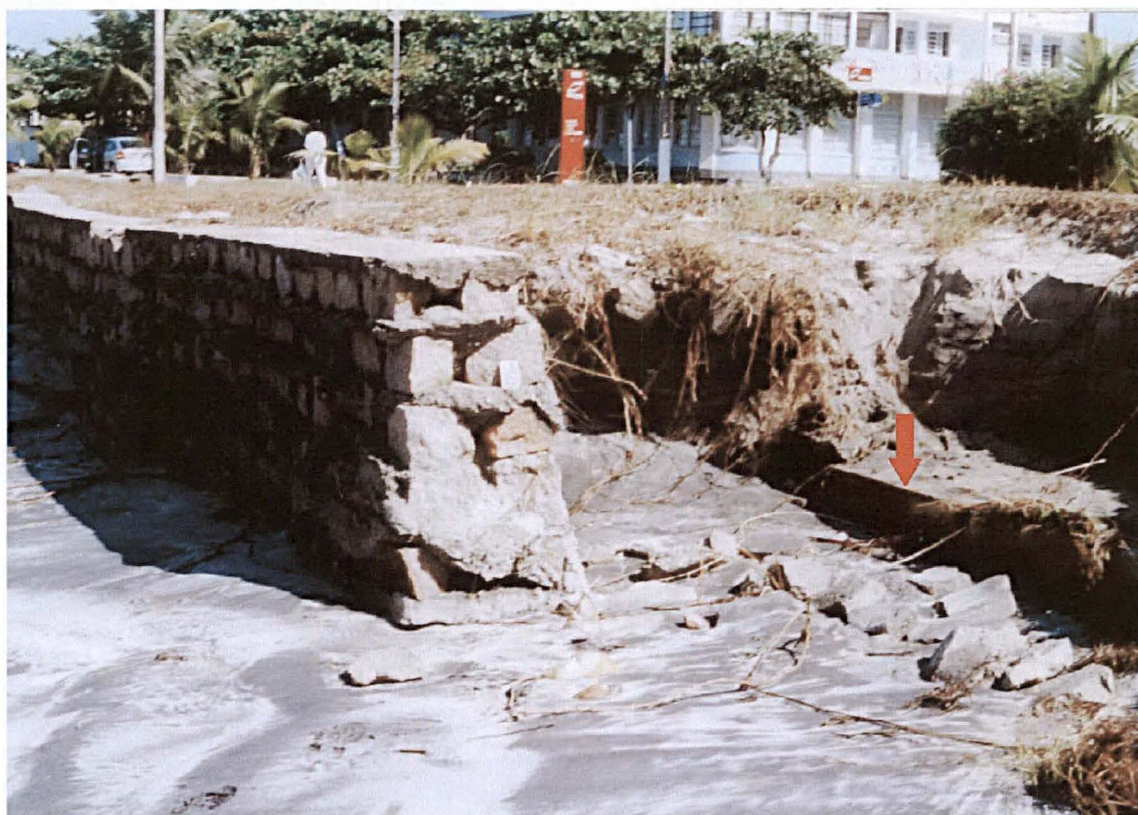
Figura 6.2.6.2b: Muros de contenção construídos em épocas diferentes na praia de Guaratuba. Salienta-se a posição do muro mais antigo (seta) que está cerca de 0,50 m abaixo do muro mais novo (maio de 2001).

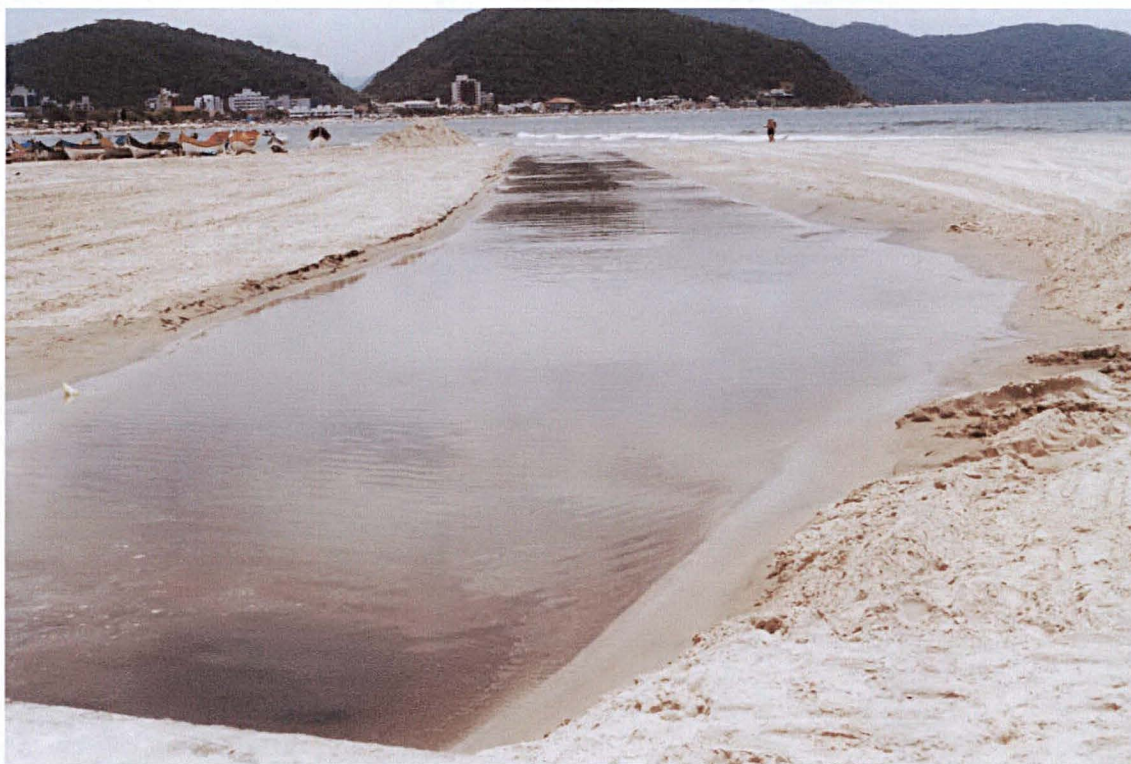
Figura 6.2.6.3c: Obra de terraplenagem na praia de Guaratuba que permitiu o lançamento do esgoto diretamente na praia (abril de 2001)
